ANÁLISIS Y DIAGNÓSTICO DEL ESTADO ACTUAL DEL PALACIO NACIONAL DE LA CULTURA 2017

Elaborado por :
EDUARDO ALFREDO OVANDO DORANTES

Proyecto desarrollado por:
EDUARDO ALFREDO OVANDO DORANTES
Para optar al título de
Arquitecto

Guatemala, Enero de 2019

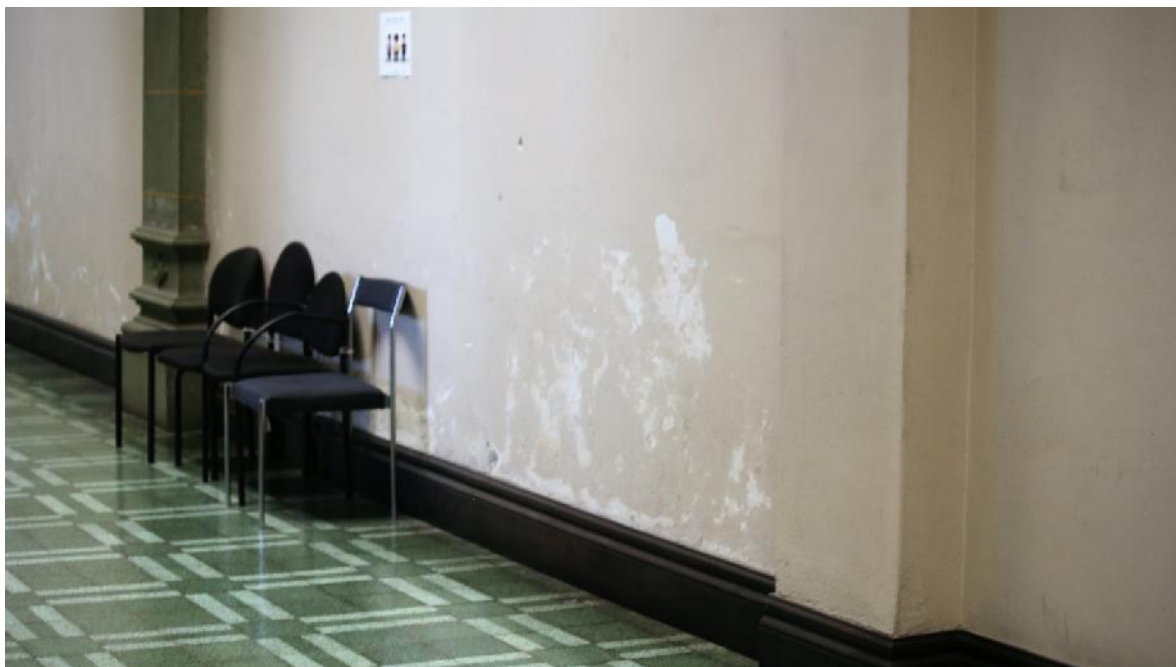
Manchas de inconsistencia por humedad en pared de los servicios sanitarios del tercer nivel.

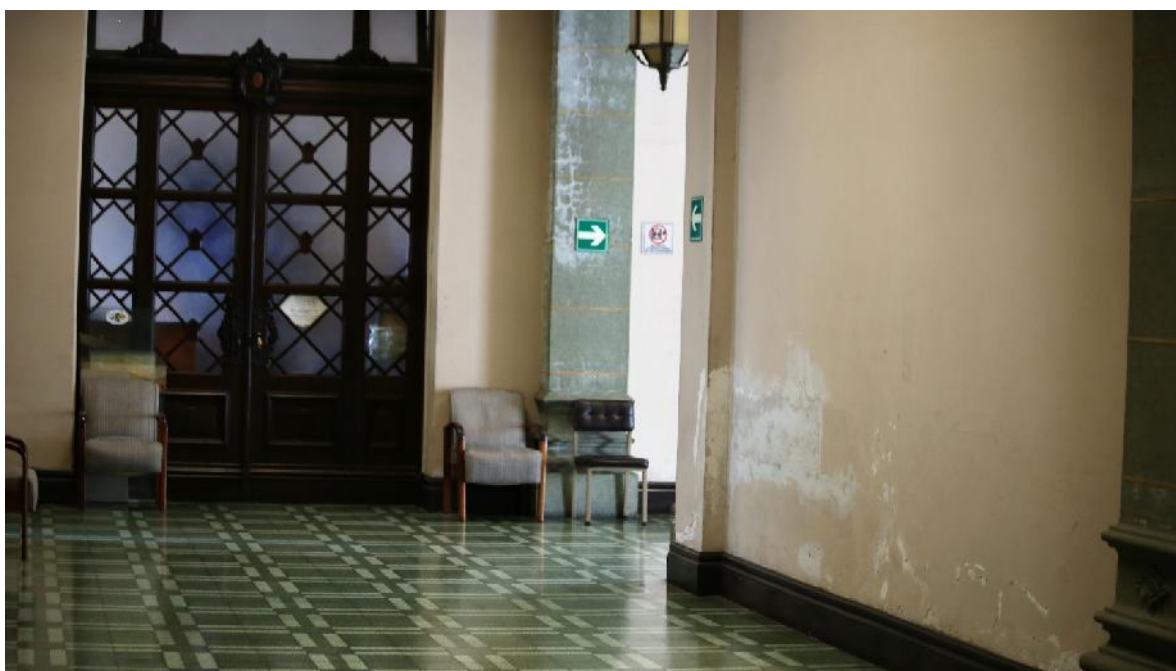
Mancha de humedad en pared de los servicios sanitarios del corredor del tercer nivel.

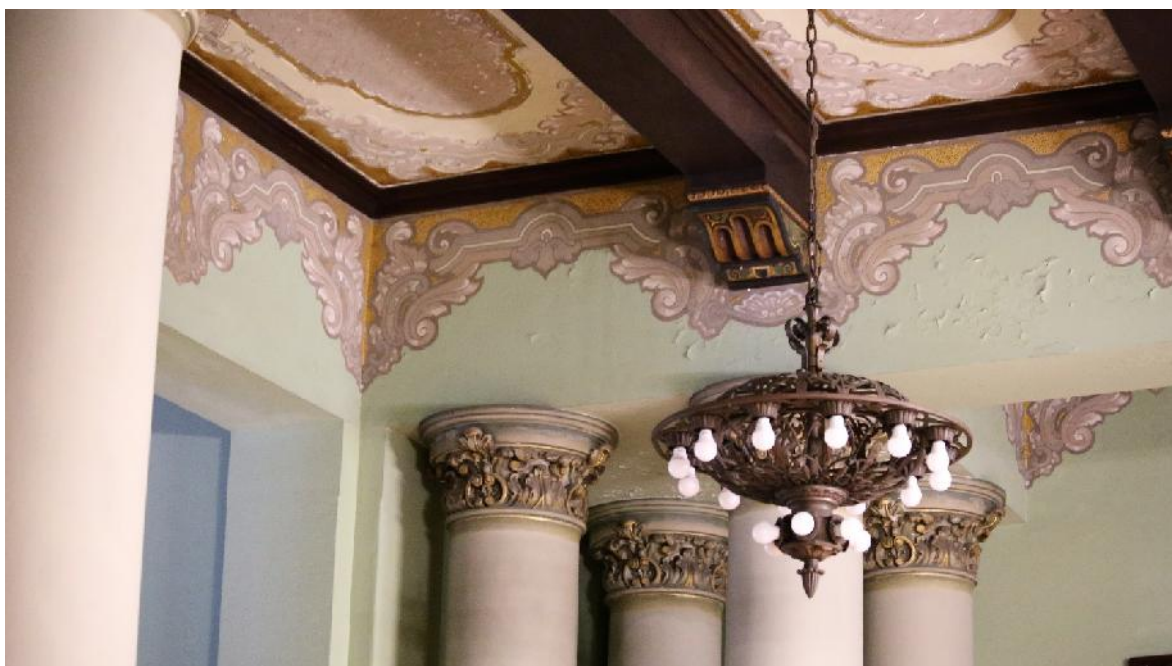
Desprendimiento por deterioro de pintura en detalles artísticos.

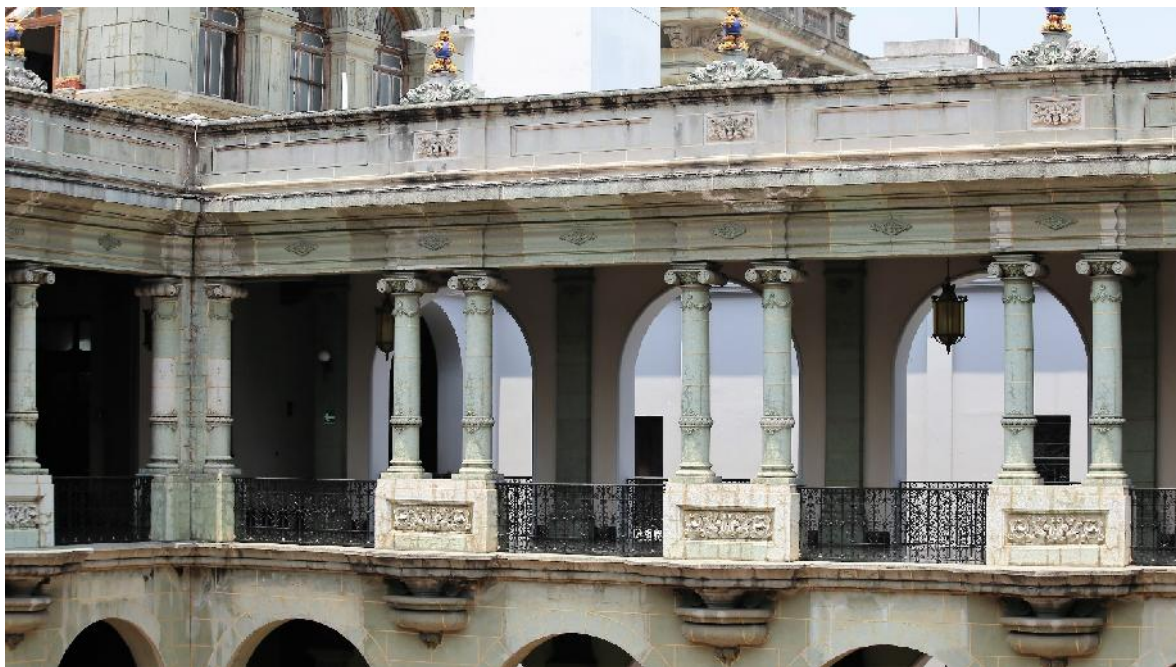
Manchas de humedad en fuste de columnas en junta constructiva en patio de la Cultura.

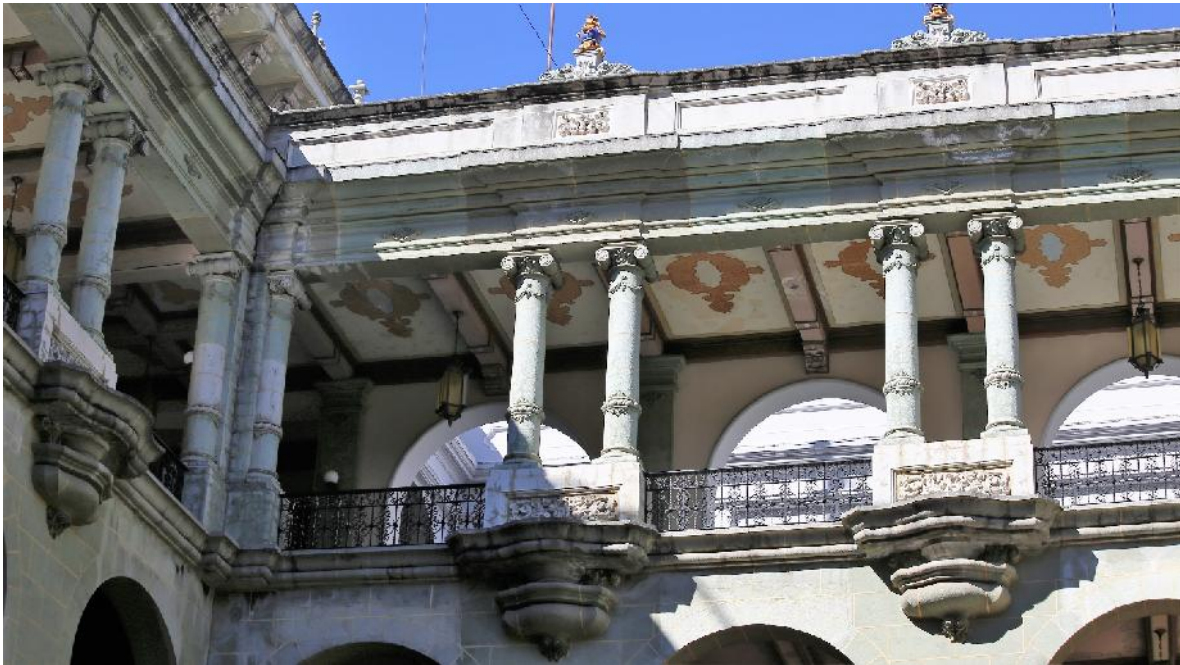
Manchas de humedad en cornisa perimetral del tercer nivel en patio de la Cultura.

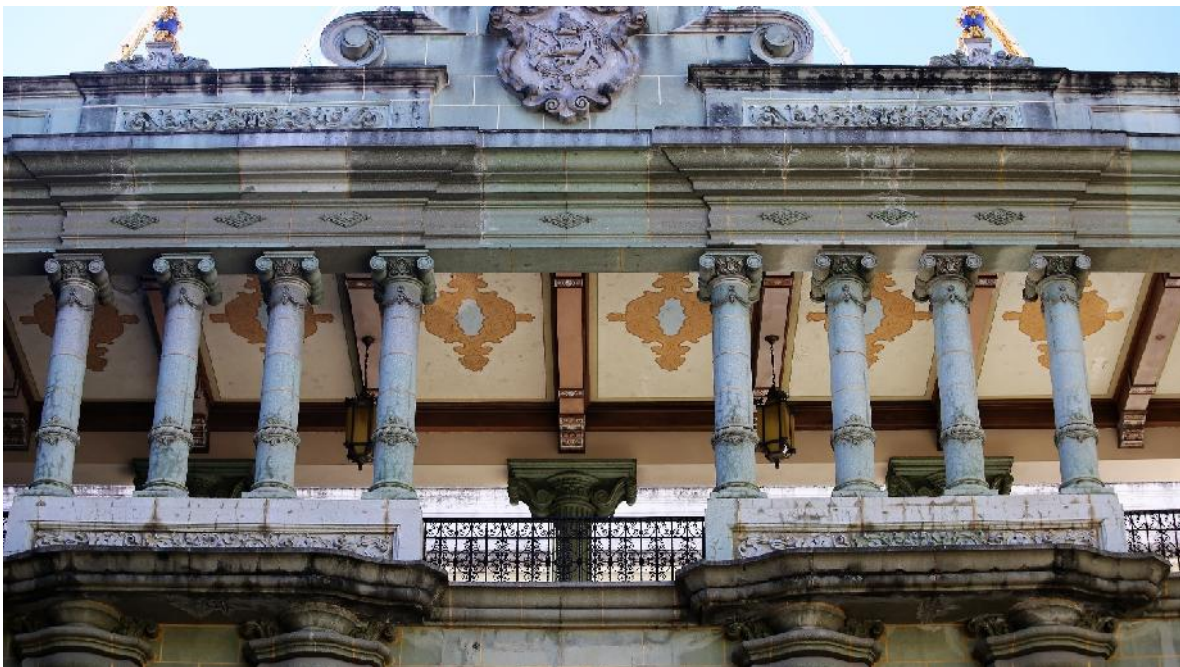
Manchas de humedad en voladizo de columnas en el tercer nivel patio de la Cultura.

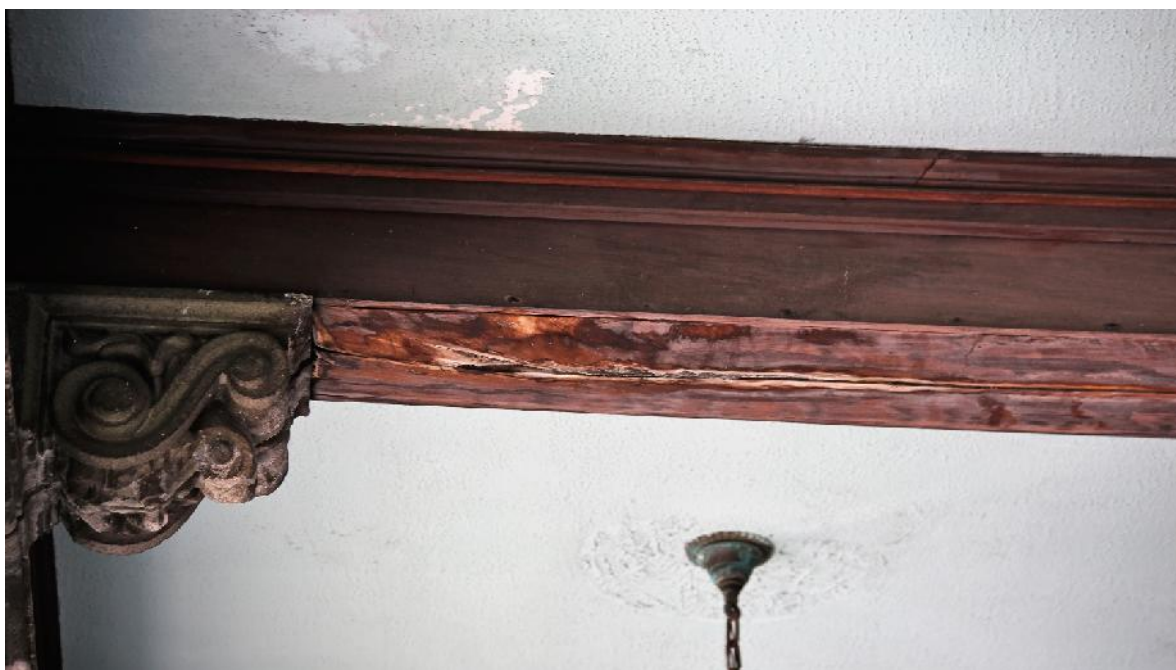
Desprendimiento en detalle de madera en columnas forradas en área de golondrinera.

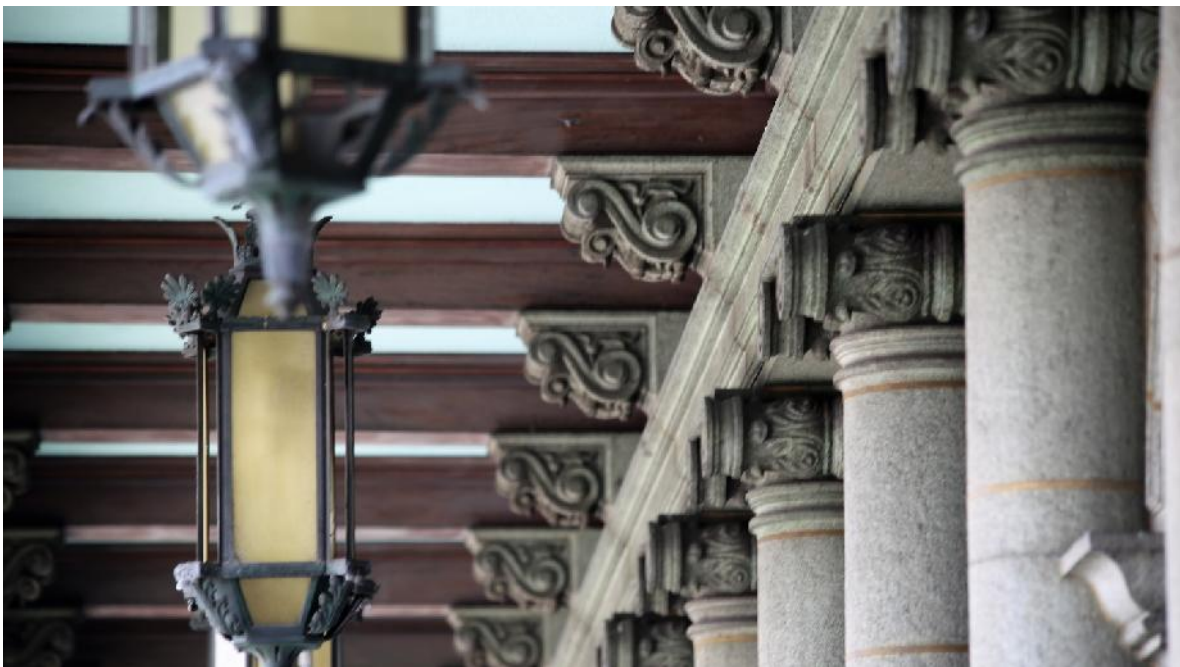
Desprendimiento de sisa color amarillo en golondrinera.

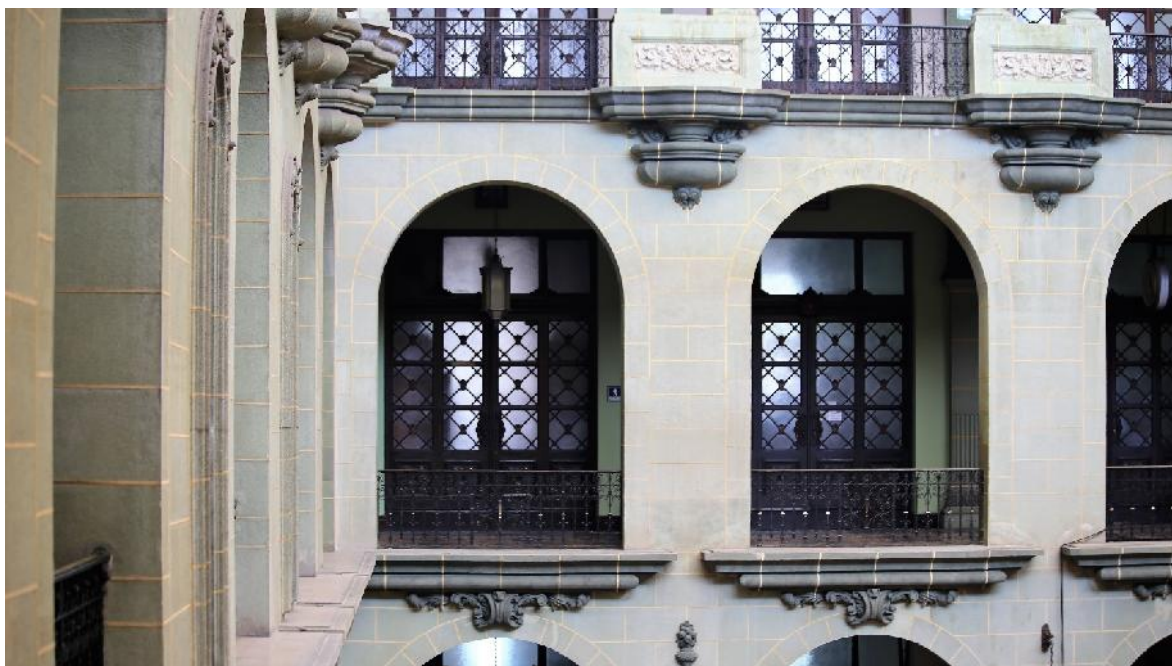
Arcada en segundo nivel fachada Oeste de patio de la Paz, manifestación de mancha de hongo

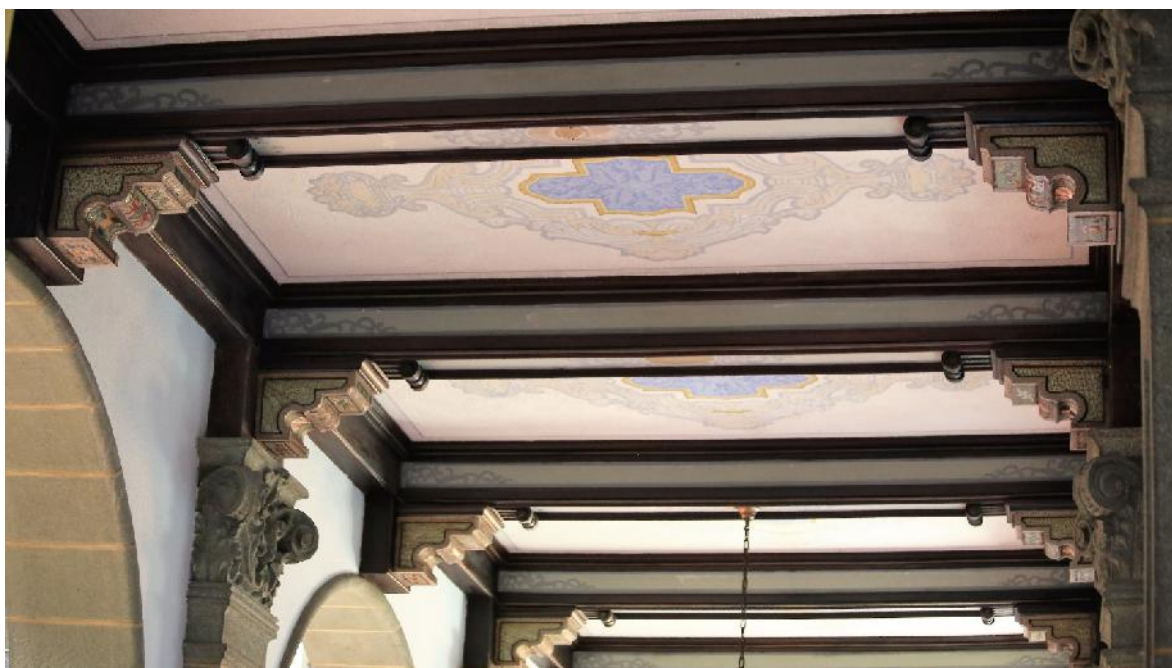
Losa de corredor Sur del segundo nivel con evidencia de craquelación en las pinturas de cielo

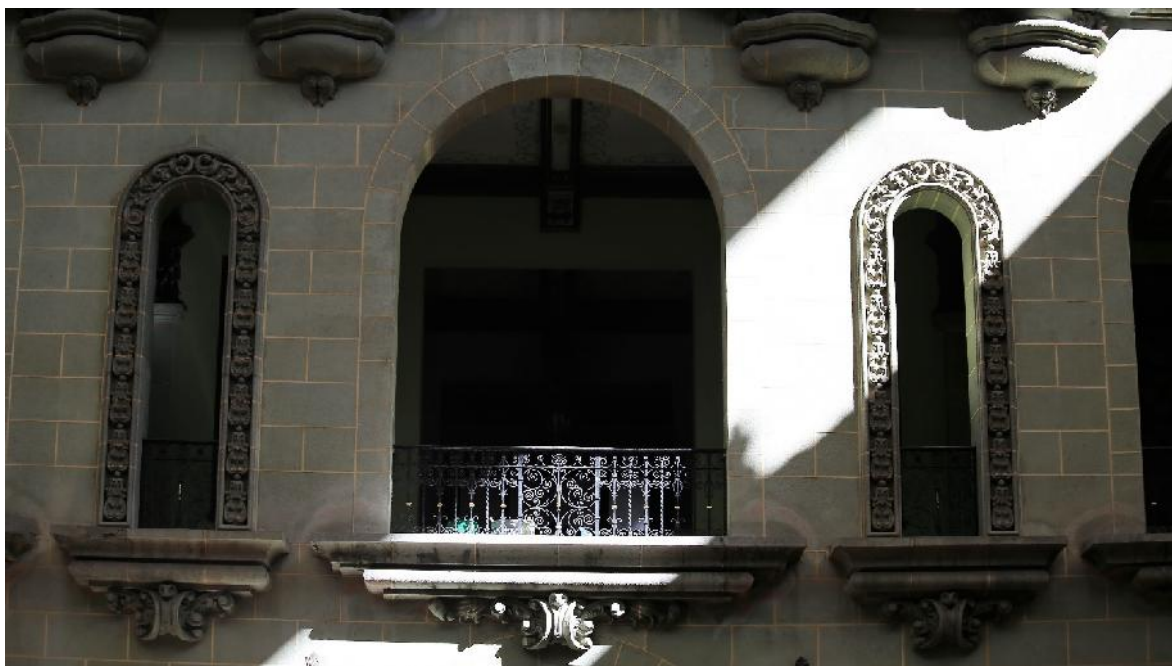
Balcón Norte segundo nivel Patio de la Paz, manifestación de manchas de humedad y salitre.

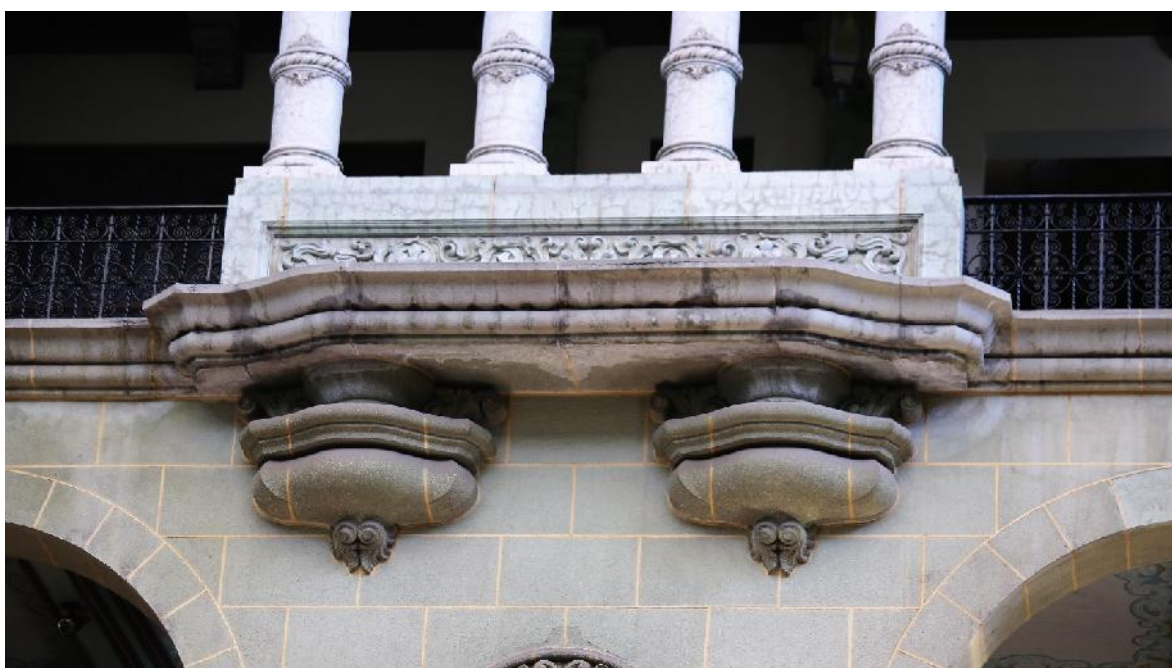
Cornisa en segundo nivel Patio de la Paz, manchas de hongo y humedad en recoveco.

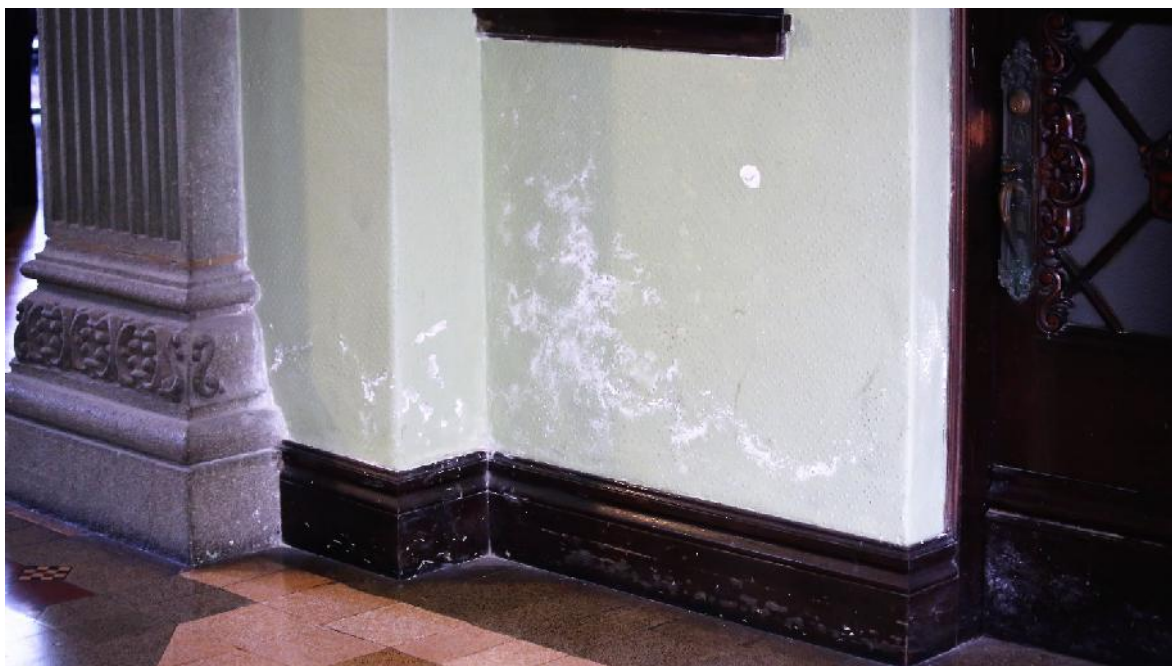
Servicios sanitarios Norte sala catorce del segundo nivel, manifestación de salitre en pared.

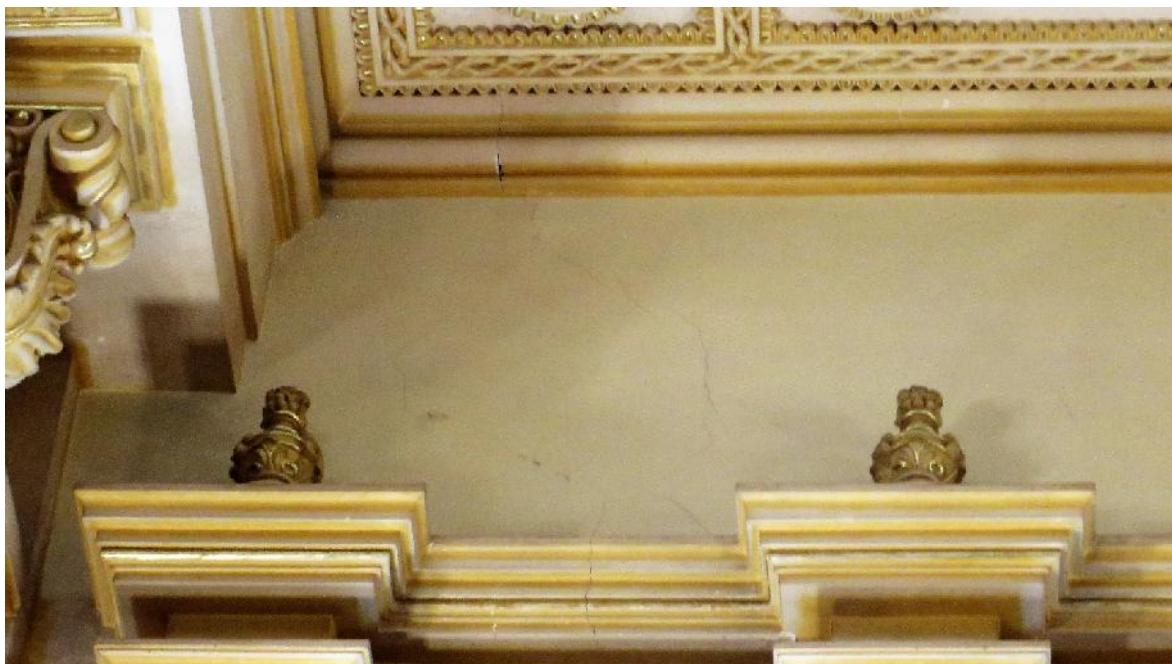
Manifestación en muro margen Este de grietas en repello.

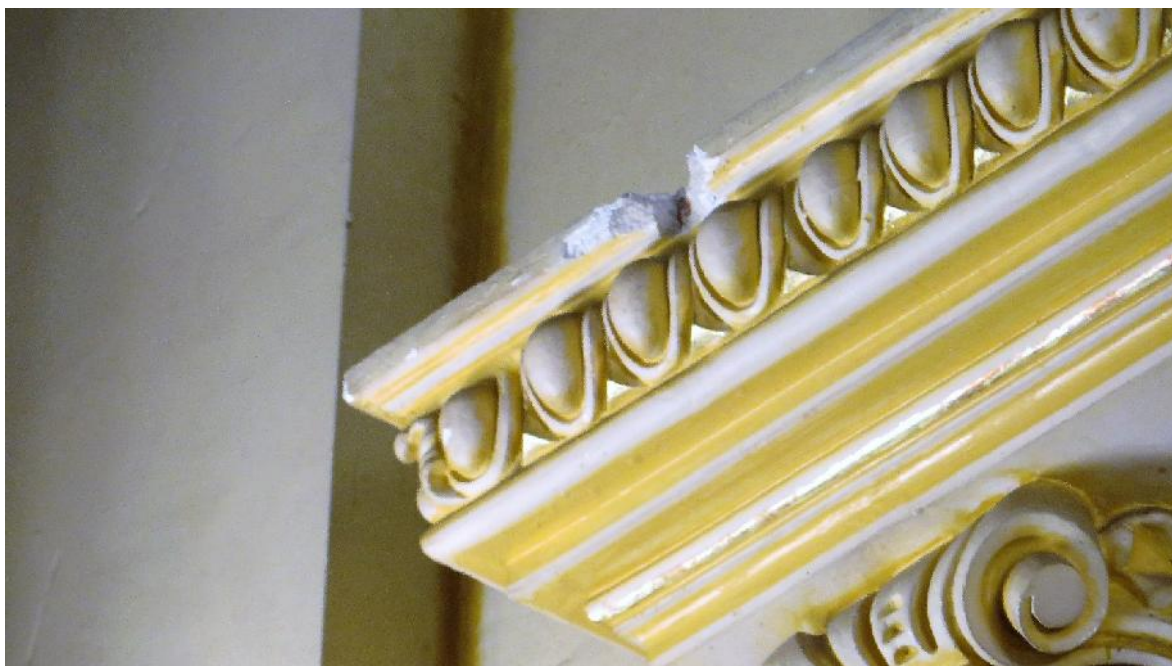
Desportilladuras en cornisa de vitrales margen Este del gran salón de recepciones.

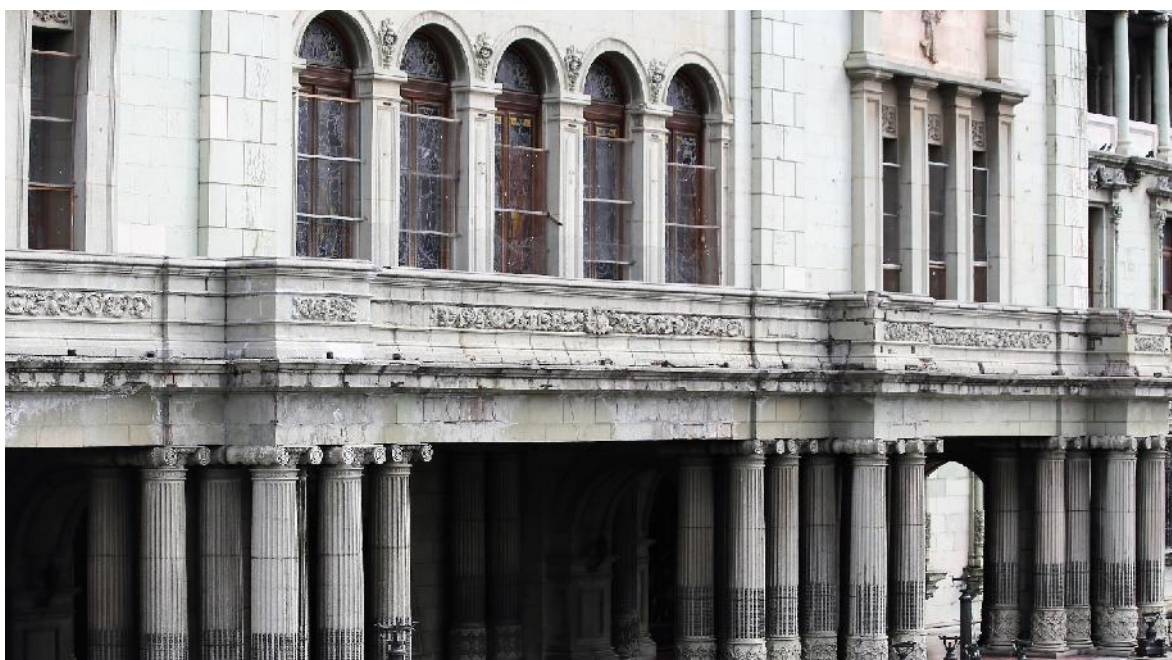
Balcón sobre la sexta calle del salón de banquetes. Evidencia de deterioro en los materiales.

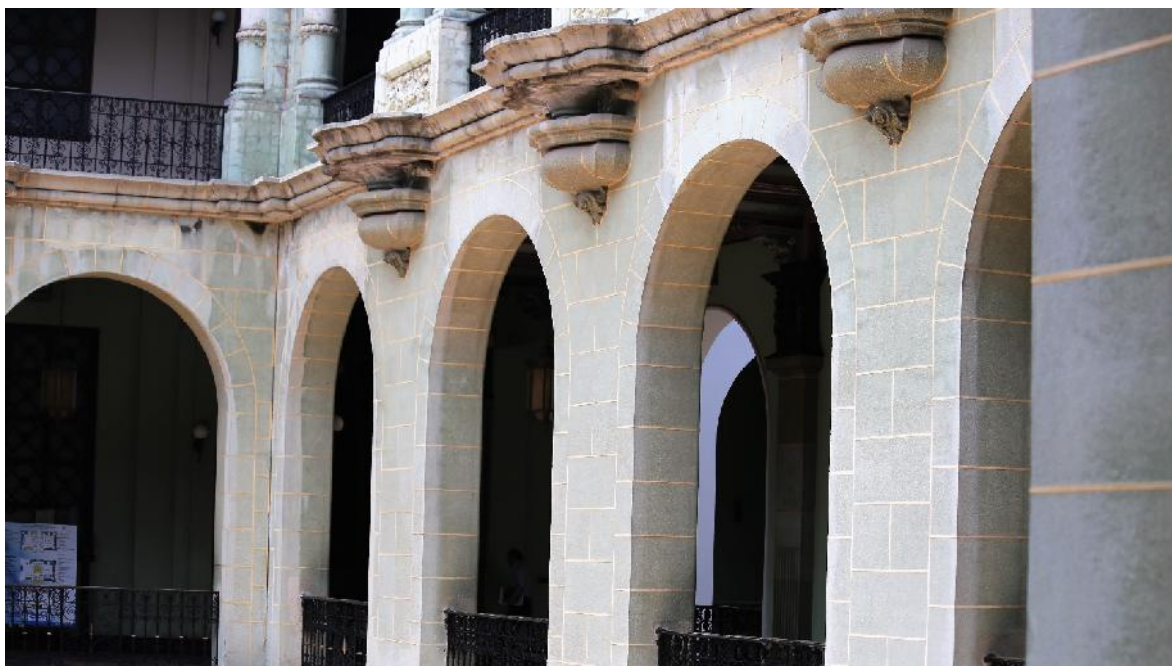
Arcada del segundo nivel en fachada Oeste del patio de la Cultura con evidencia de humedad.

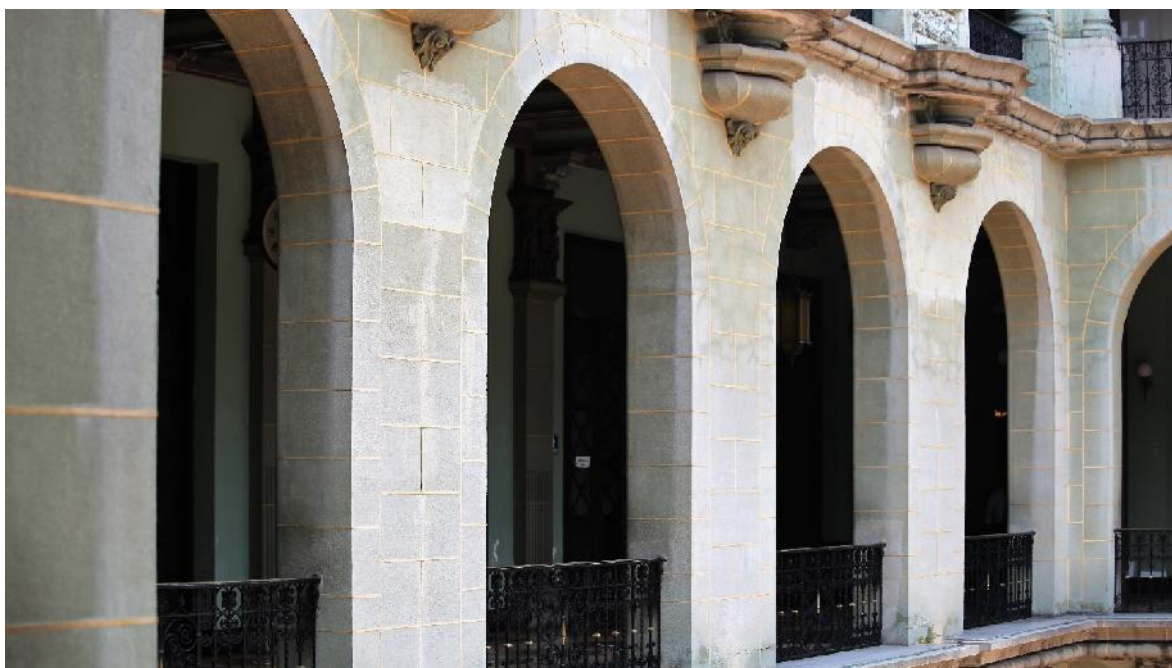
Manchas de alteración por intemperismo en arcada Este segundo nivel patio de la Cultura.

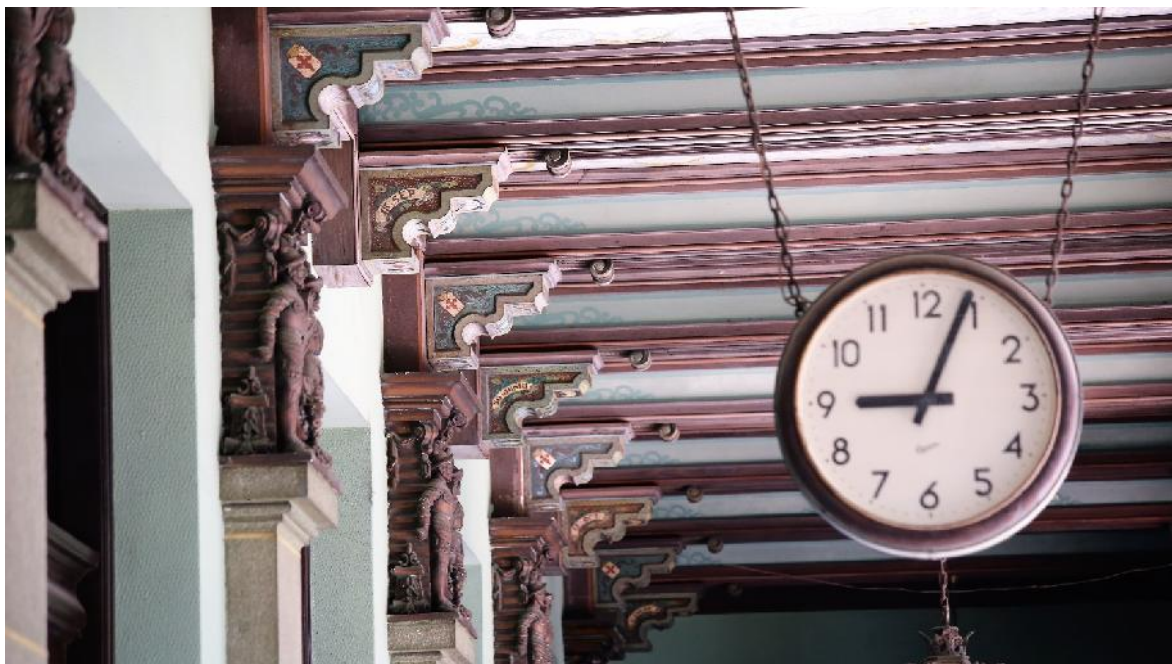
Deterioro en detalles en madera en viguería en corredor Norte del segundo nivel.

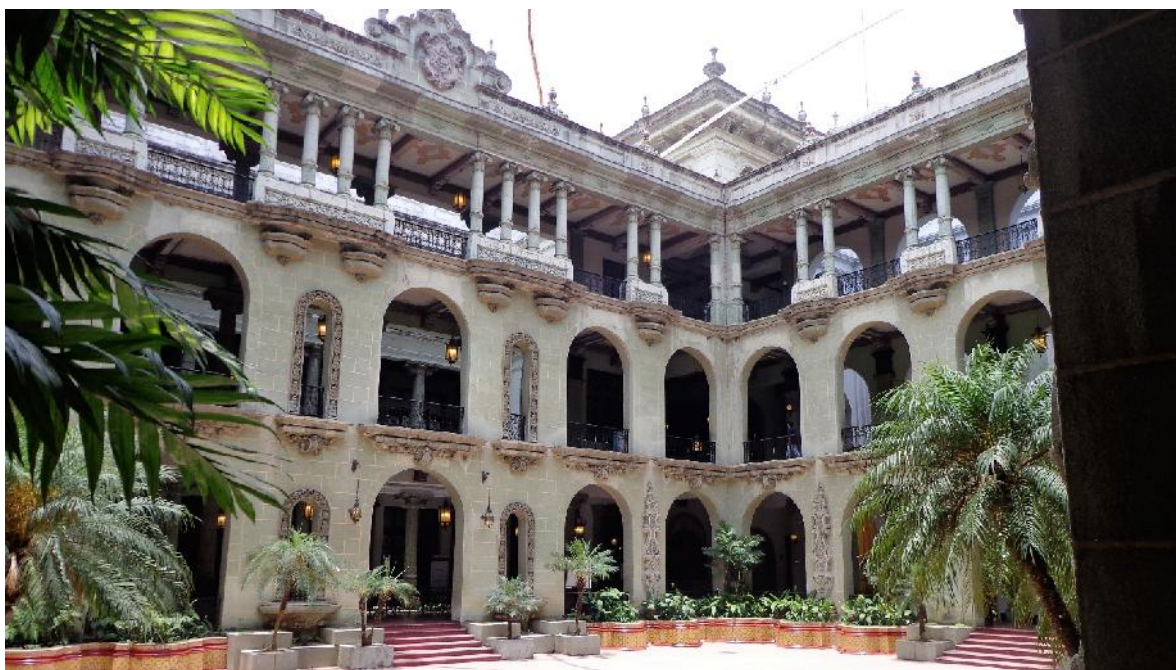
Manchas de humedad por debajo de molduras de cornisas varias de patio de la Cultura.

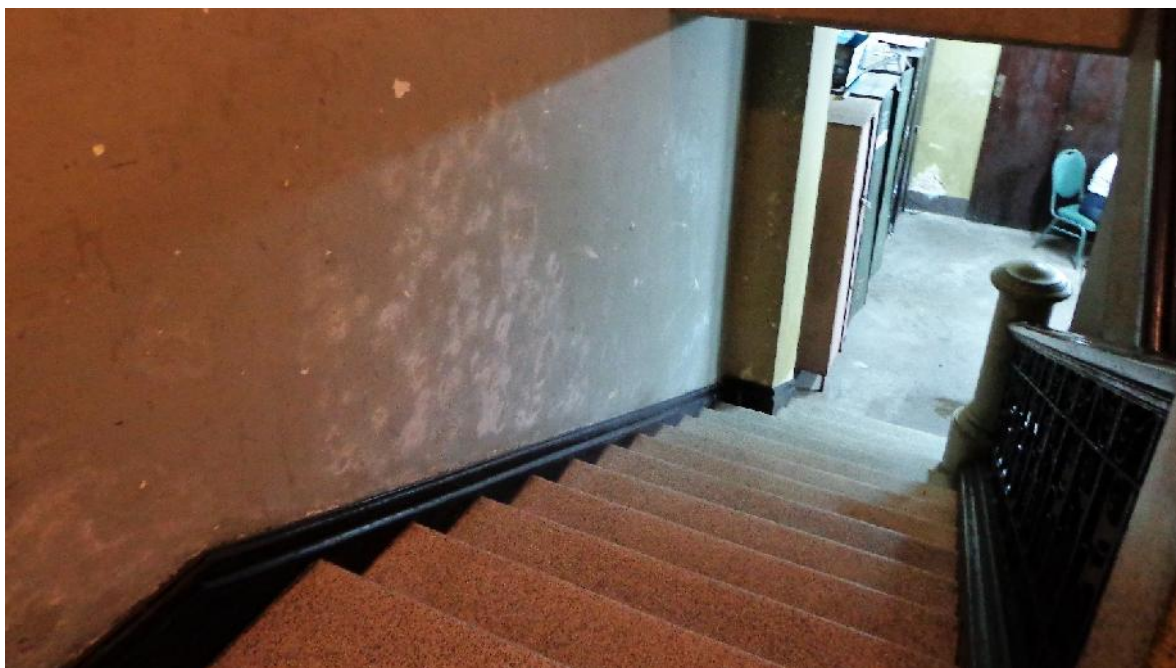
Acceso a taller de planta eléctrica y taller. Manifestación de humedad en repello de pared.

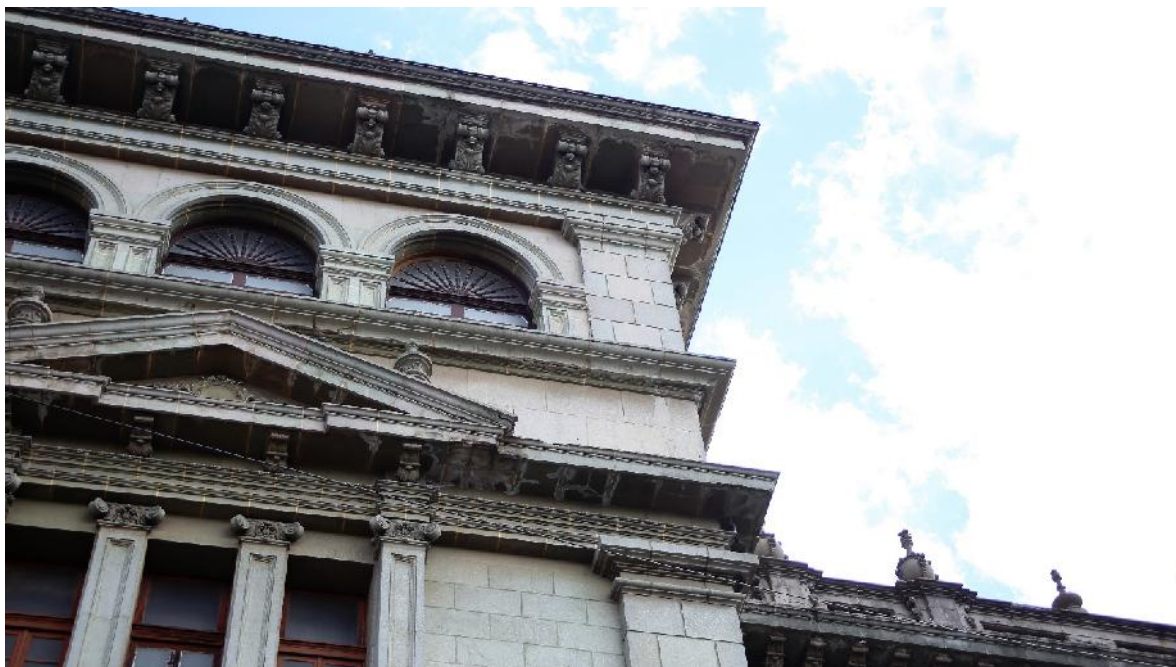
Manifestación de salitre por debajo de cornisa en tercer nivel.

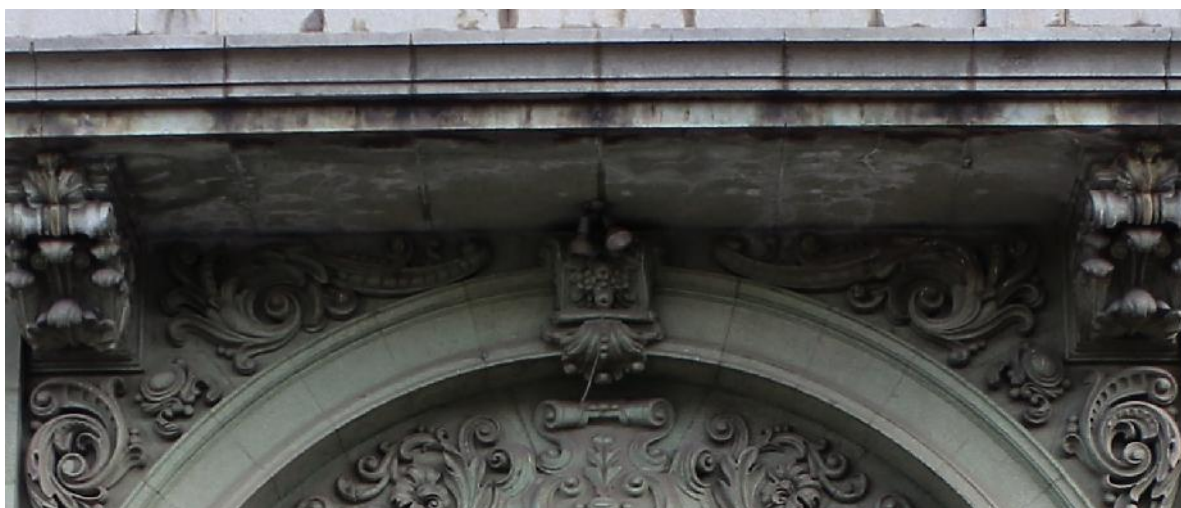
En los recovecos podemos observar los altos grados de hollín almacenados en detalles artísticos varios.

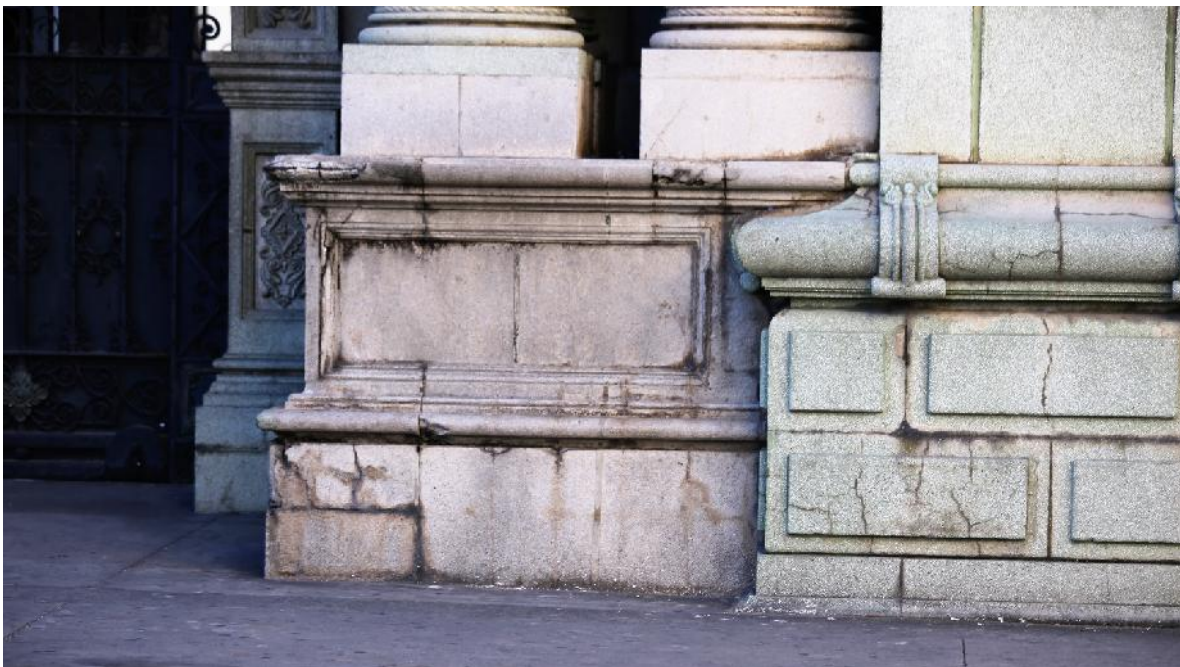
Exposición de acero de refuerzo en bordes varios sobre el acceso por quinta calle.

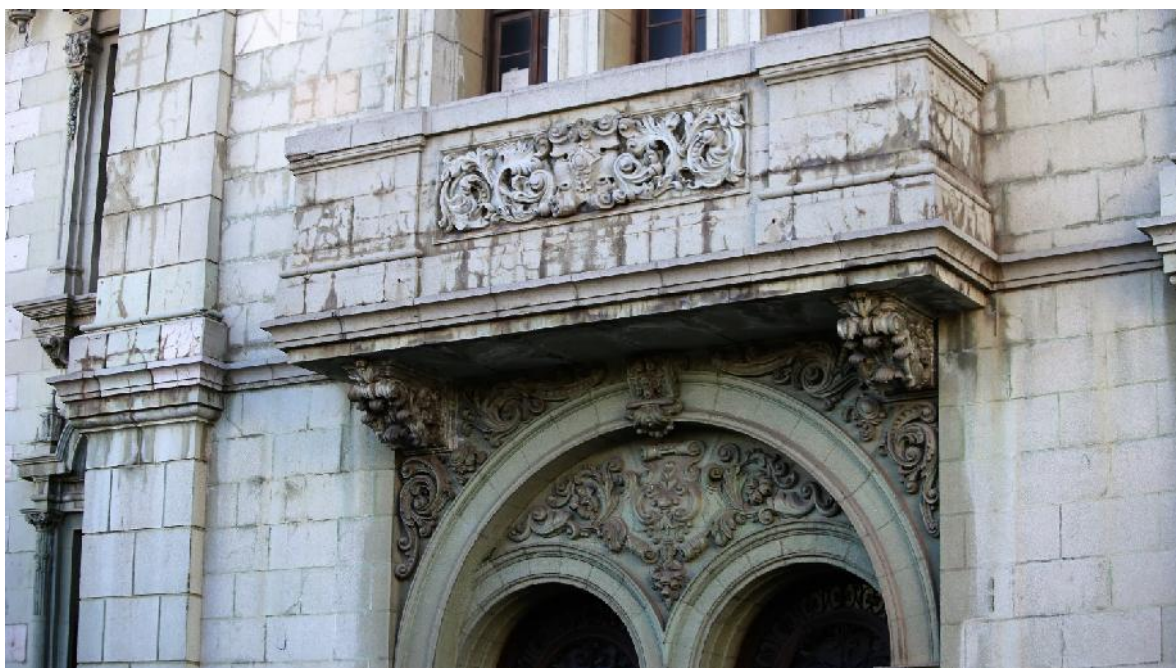
Molduras artísticas con hollín. Vista sobre la quinta calle al costado de Casa Presidencial.

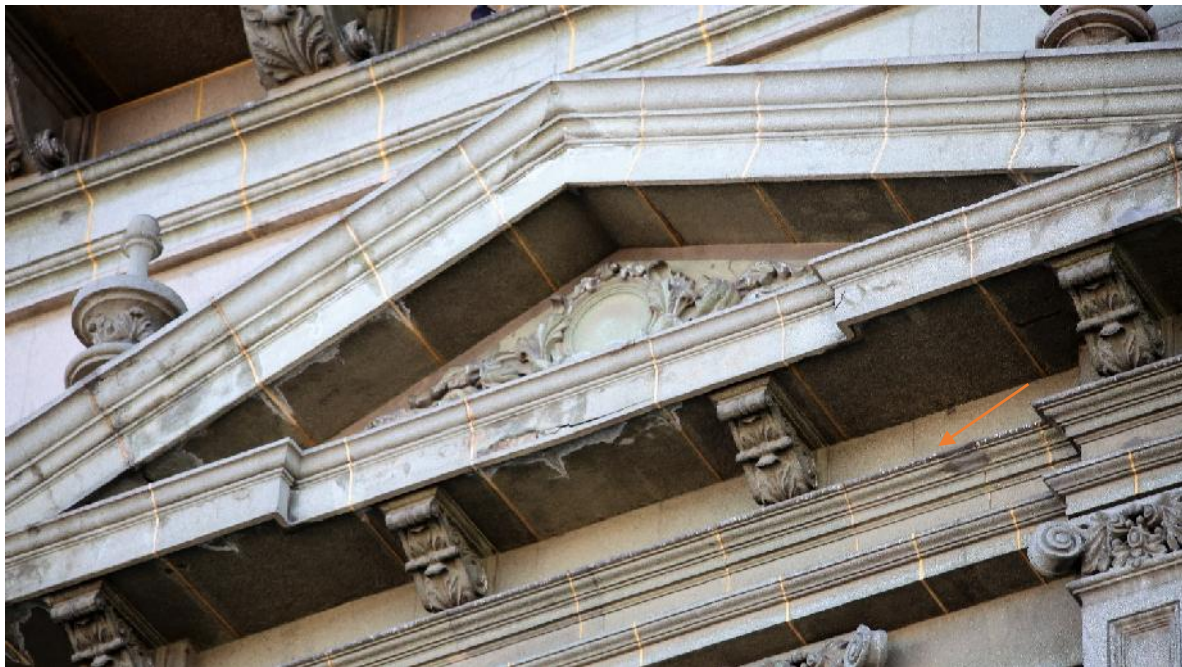
Desborde de salitre y manchas de hongos por debajo de área de frontón.

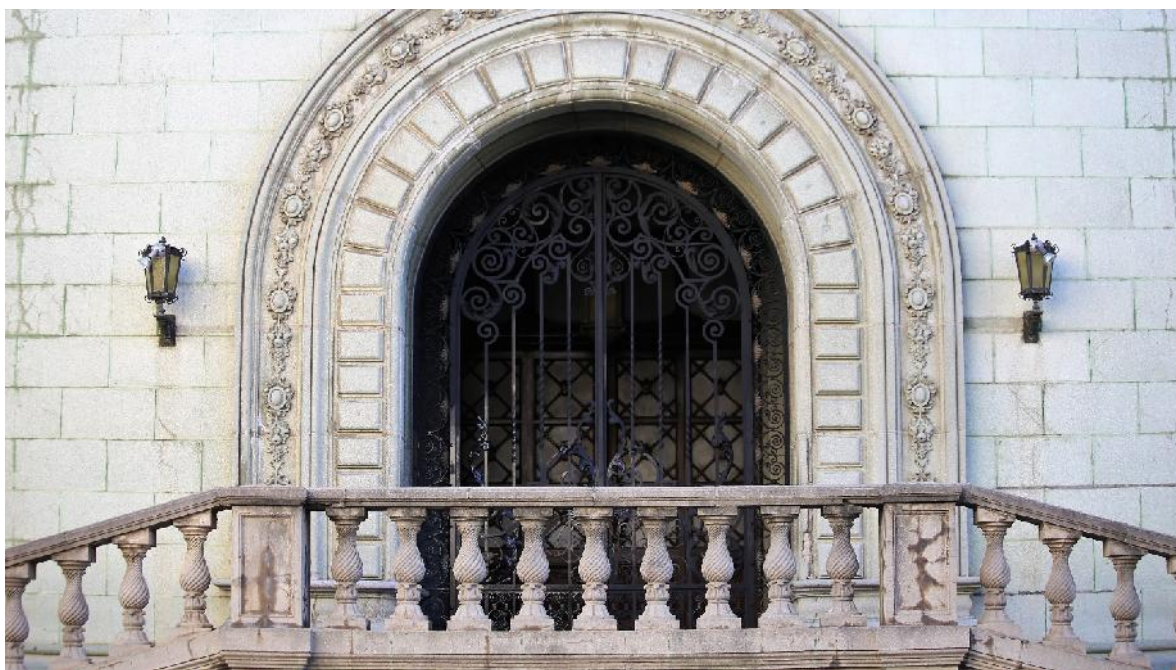
Manifestación de acumulación de hollín en molduras decorativas en ingreso.

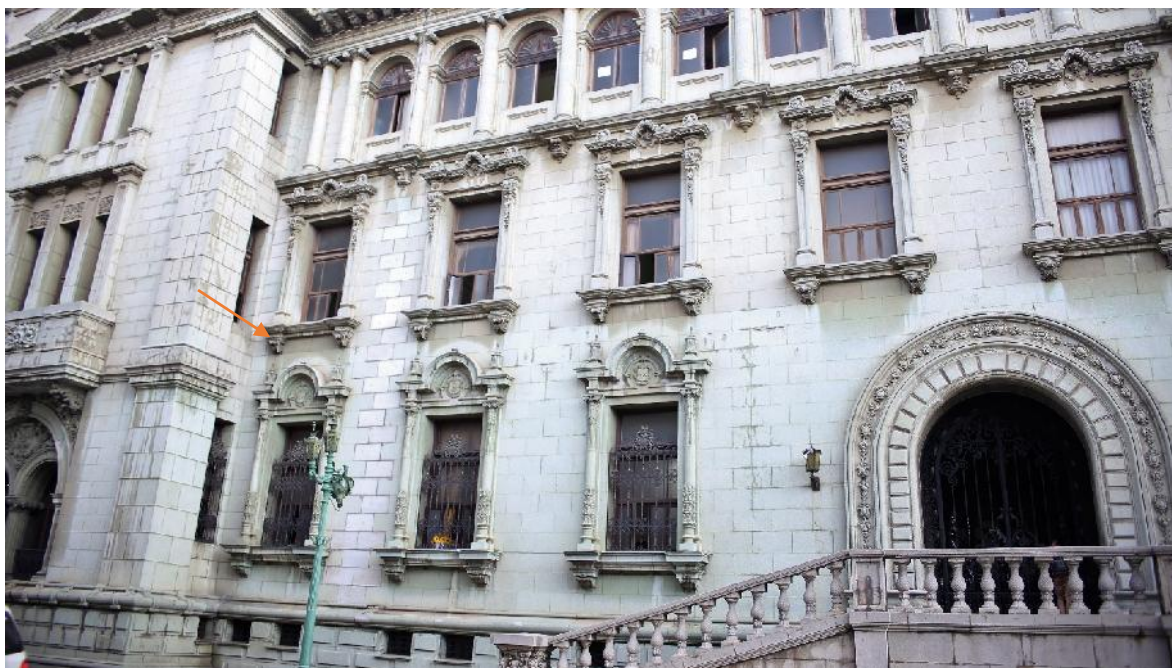
Desportilladuras en columnas, Balcones, sillares y elementos decorativos en ventanas.

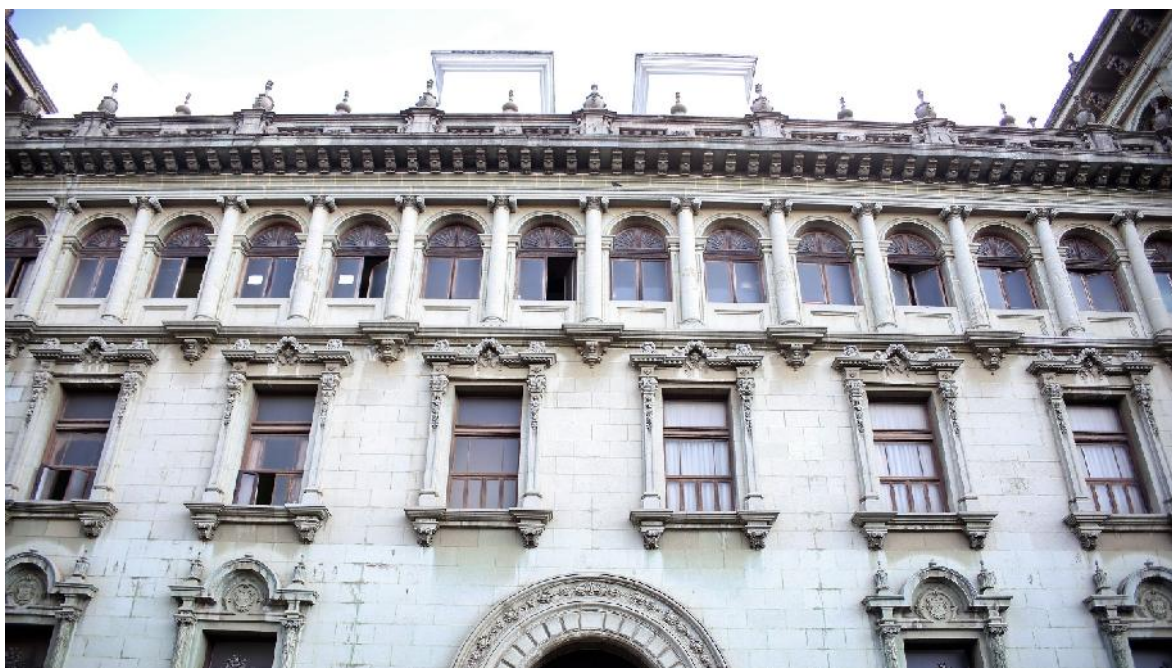
Acumulación de humedad, hollín y deterioro por debajo de cornisa en parapeto.
